LAUDO
PRÉDIO HOSPITAL HIPÓLITO E AMÉLIA ALVES DE ARAÚJO
LAPA – PR

LAUDO TÉCNICO DO PRÉDIO EM QUE A VIGILÂNCIA SANITÁRIA ESTÁ EXERCENDO SUAS FUNÇÕES

Parecer Técnico no. 006/2018 – Secretaria de Obras, Urbanismo, Planejamento e Transportes

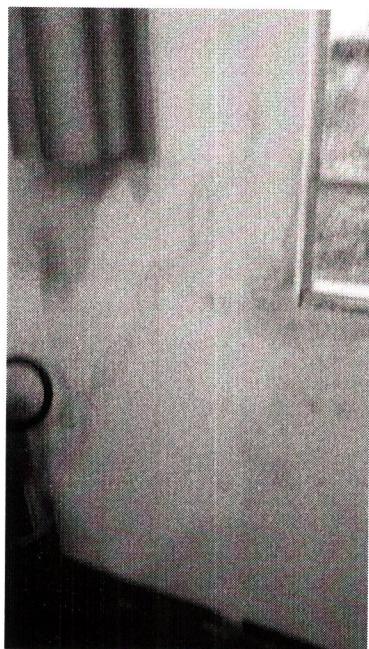
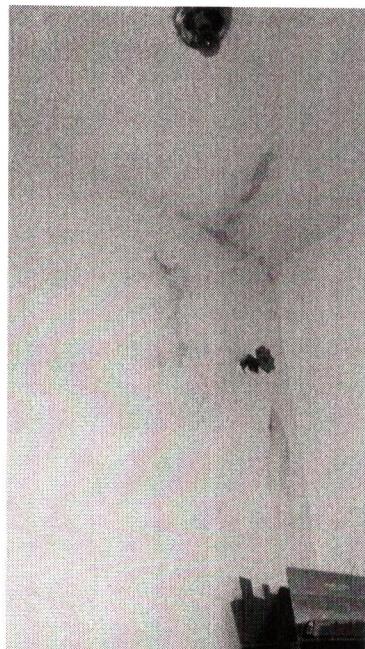
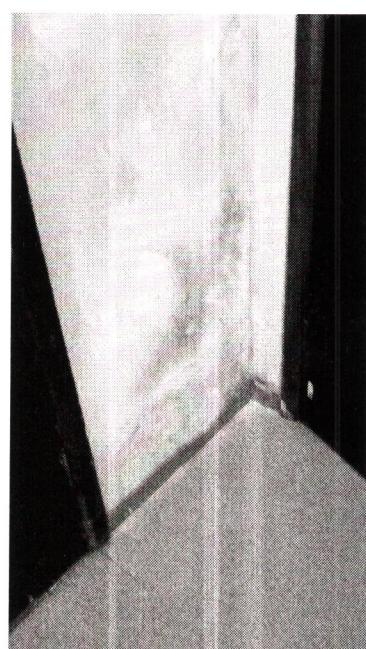
- As instalações do antigo Hospital Hipólito e Amélia Alves de Araújo, estão abandonadas a muito tempo e com isto o desgaste natural da estrutura vai aumentando.
- Tem infiltração de água de chuva por todo o prédio. Nas dependências onde atualmente funciona a Vigilância Sanitária as infiltrações são visíveis em todos os locais. (vide fotos)
- As paredes e teto estão úmidas e com isto a manifestação de bolor e fungos é notória. (vide fotos)

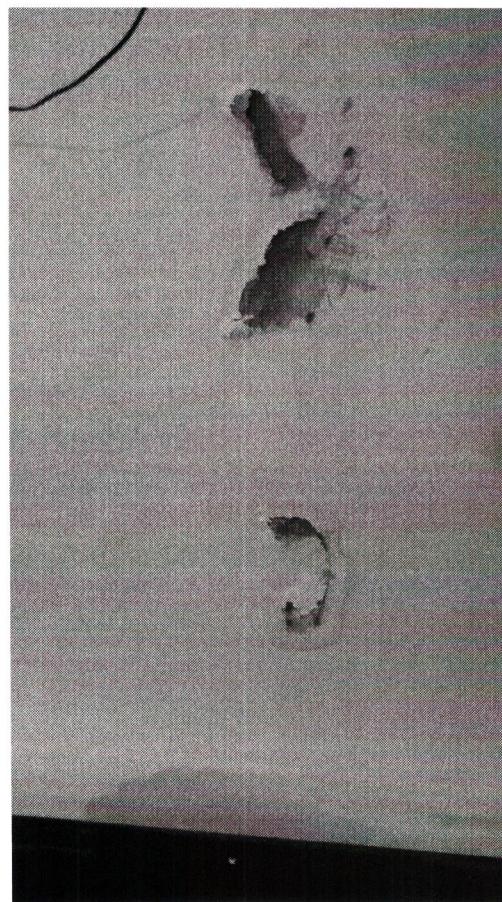
- As paredes e teto do Hall de entrada está todo coberto por fungo e bolor. (vide fotos)

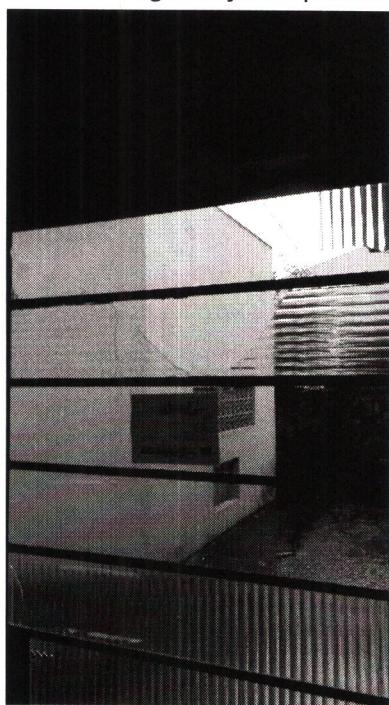
- A porta de acesso está com seus vidros quebrados e toda enferrujada, não dando nenhuma segurança ao patrimônio. (vide fotos)

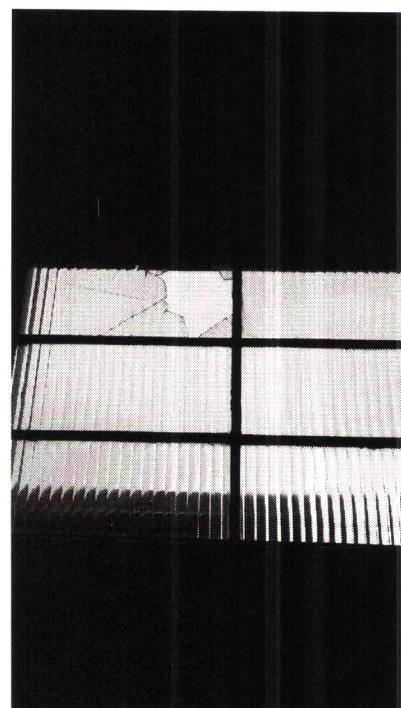
- As janelas estão com seus vidros quebrados

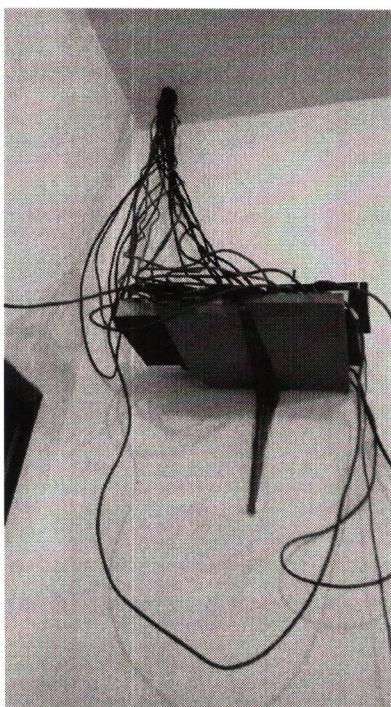
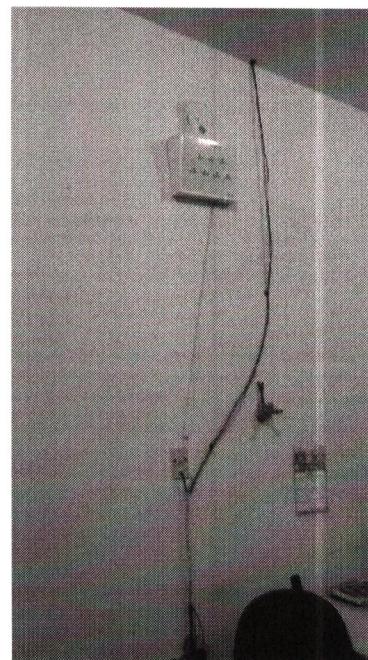
- Fiação elétrica, de telefone e internet exposta

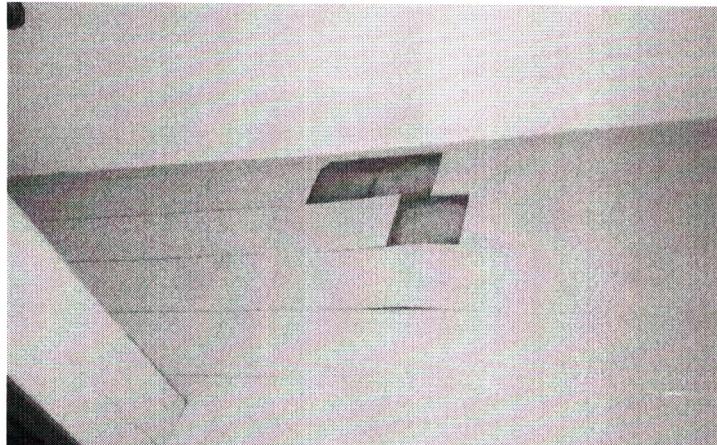
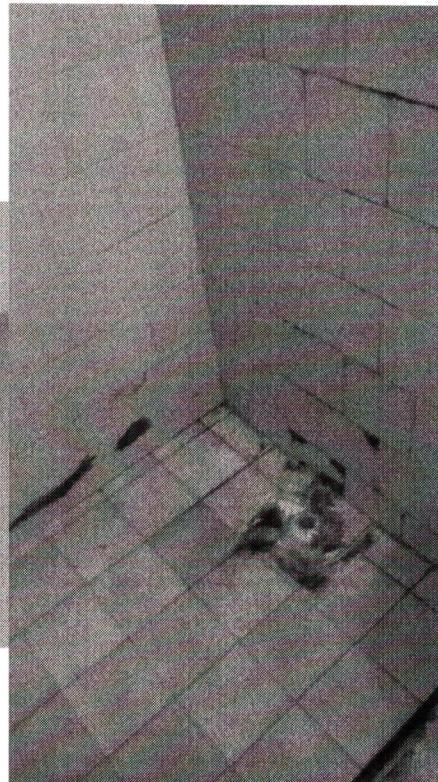
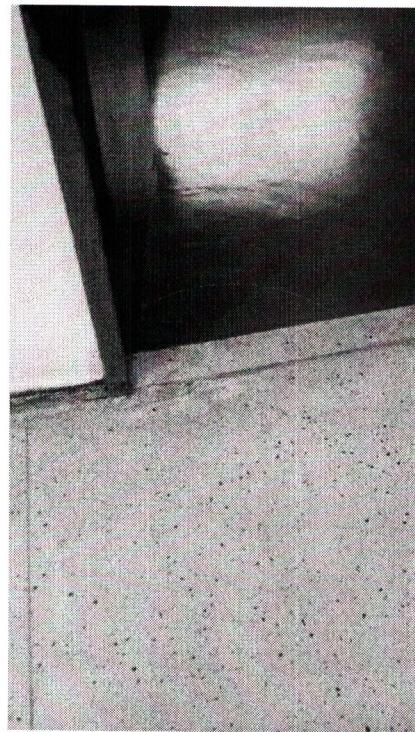
- o revestimento cerâmico está se soltando e caindo. (vide fotos)

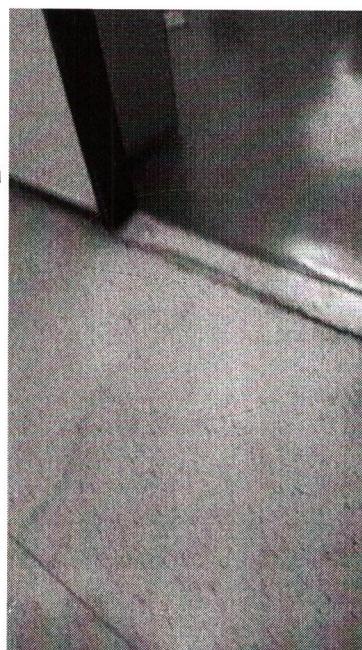
- O piso está cedendo. No corredor já abaixou mais de dois centímetros. Tem trincas e deformações por toda parte. (vide fotos). Nestas entradas dá mais de 2 cm de desnível

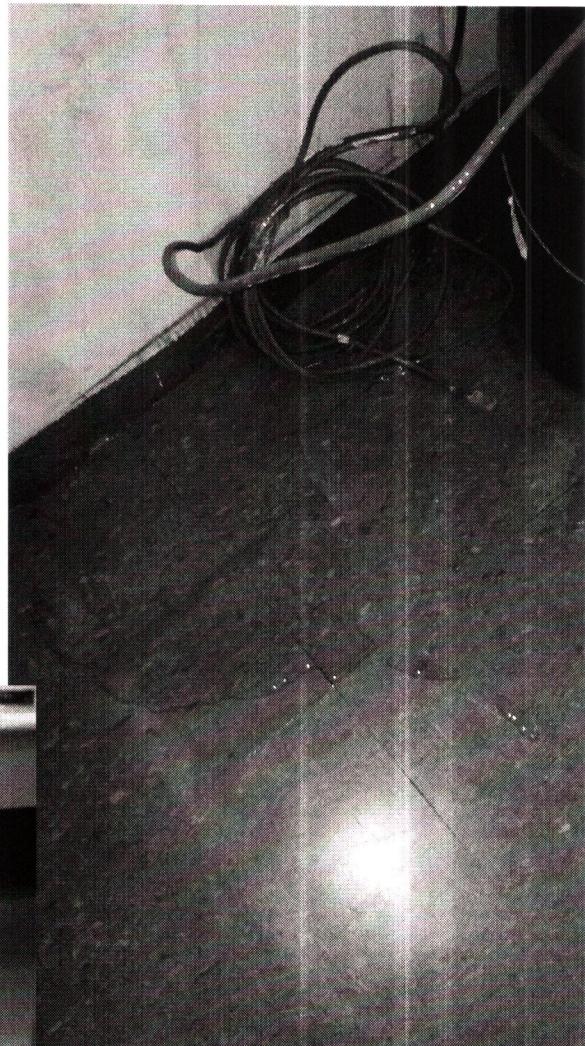
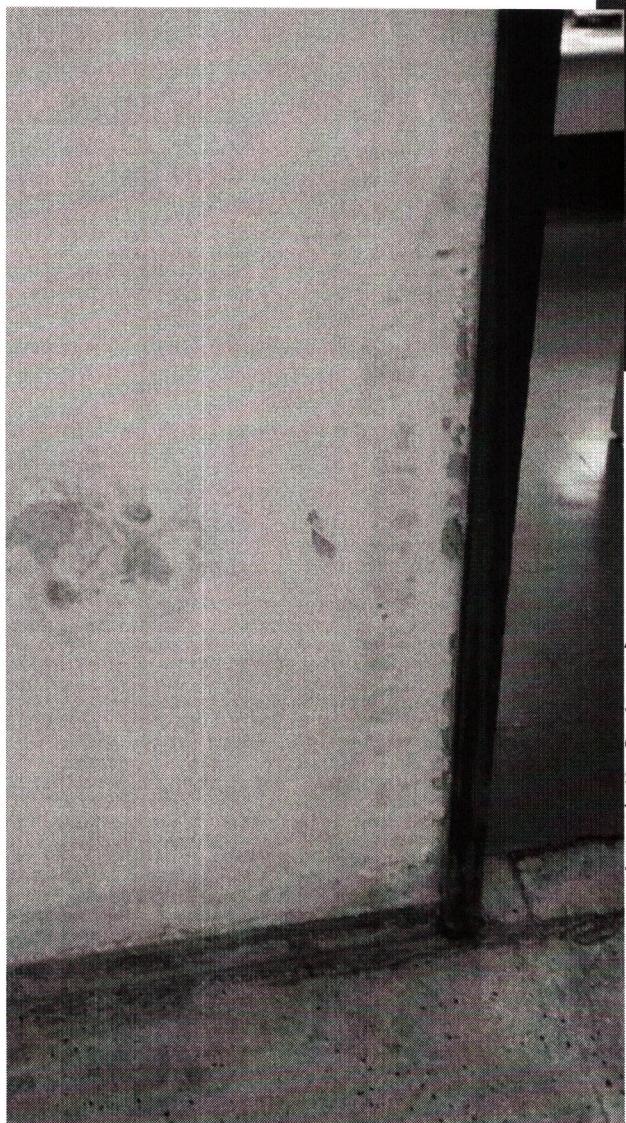
- Corre-se o risco de um curto circuito na fiação sobre a laje e também nas paredes devido à infiltração de água da chuva.

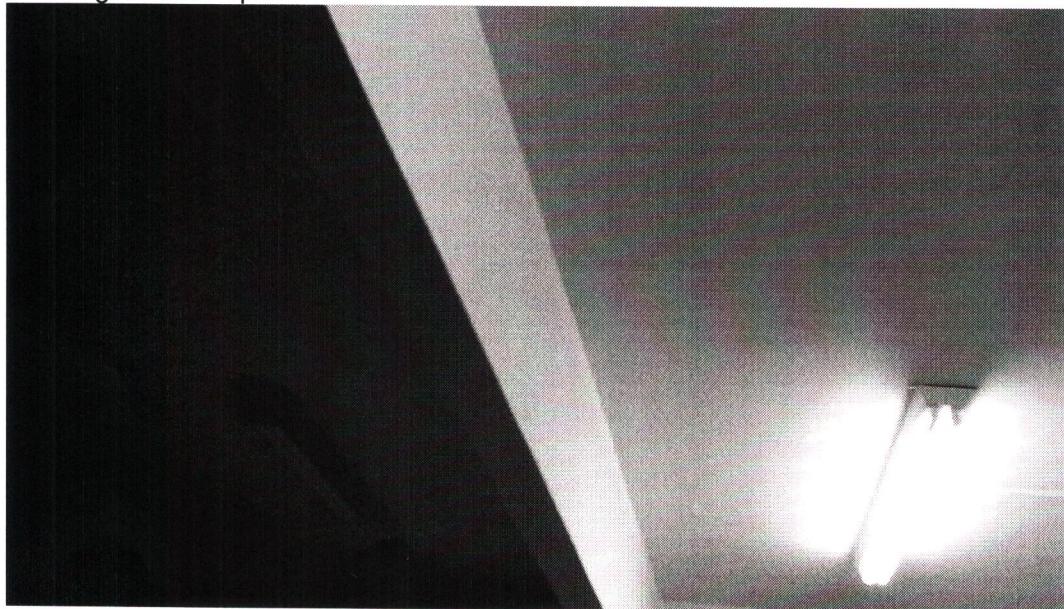
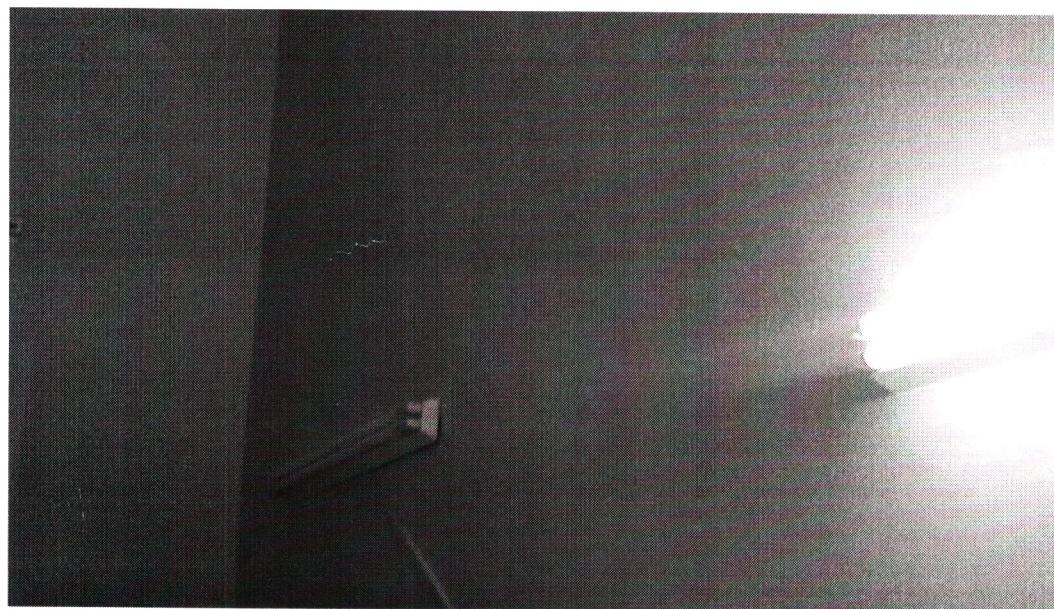
Somente algumas lâmpadas acendem.

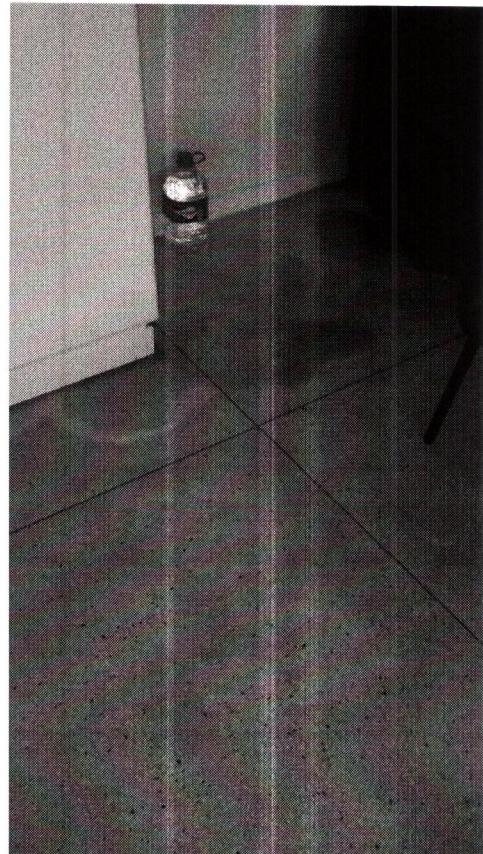
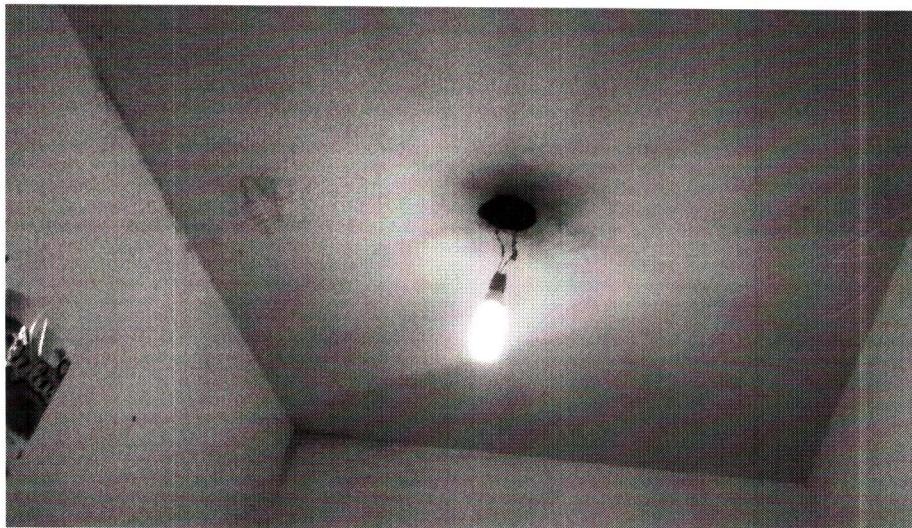
- Metade das lâmpadas existentes não funcionam
- Os interruptores e tomadas são obsoletos e em péssimas condições de uso.
- A fiação em grande parte está exposta (internet e elétrica).

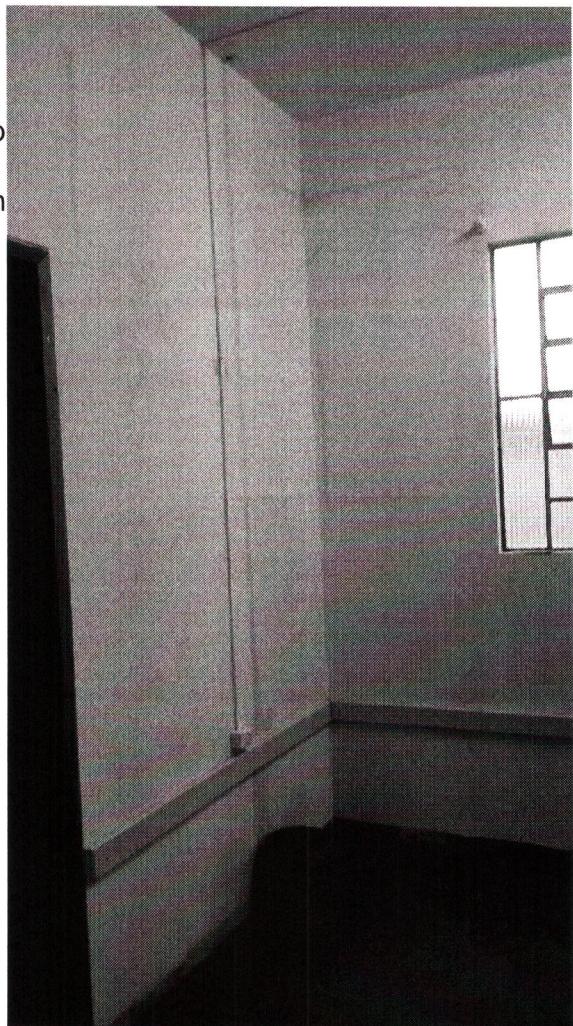
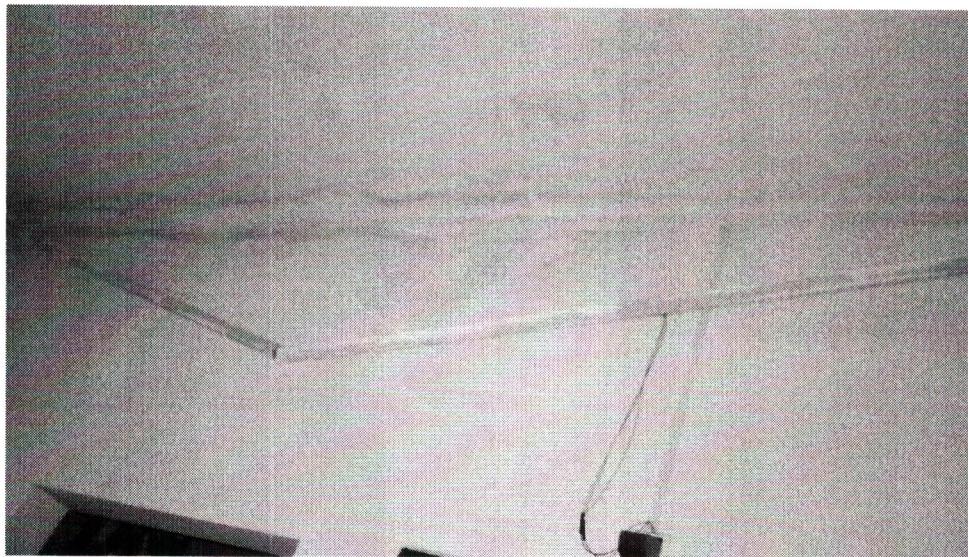
- BIOLÓGICOS: Devido à exposição à umidade, fungos e bolor os trabalhadores estão expostos à riscos biológicos em tempo integral e permanente. Vide anexo XIV da NR15 da portaria 3214/78.

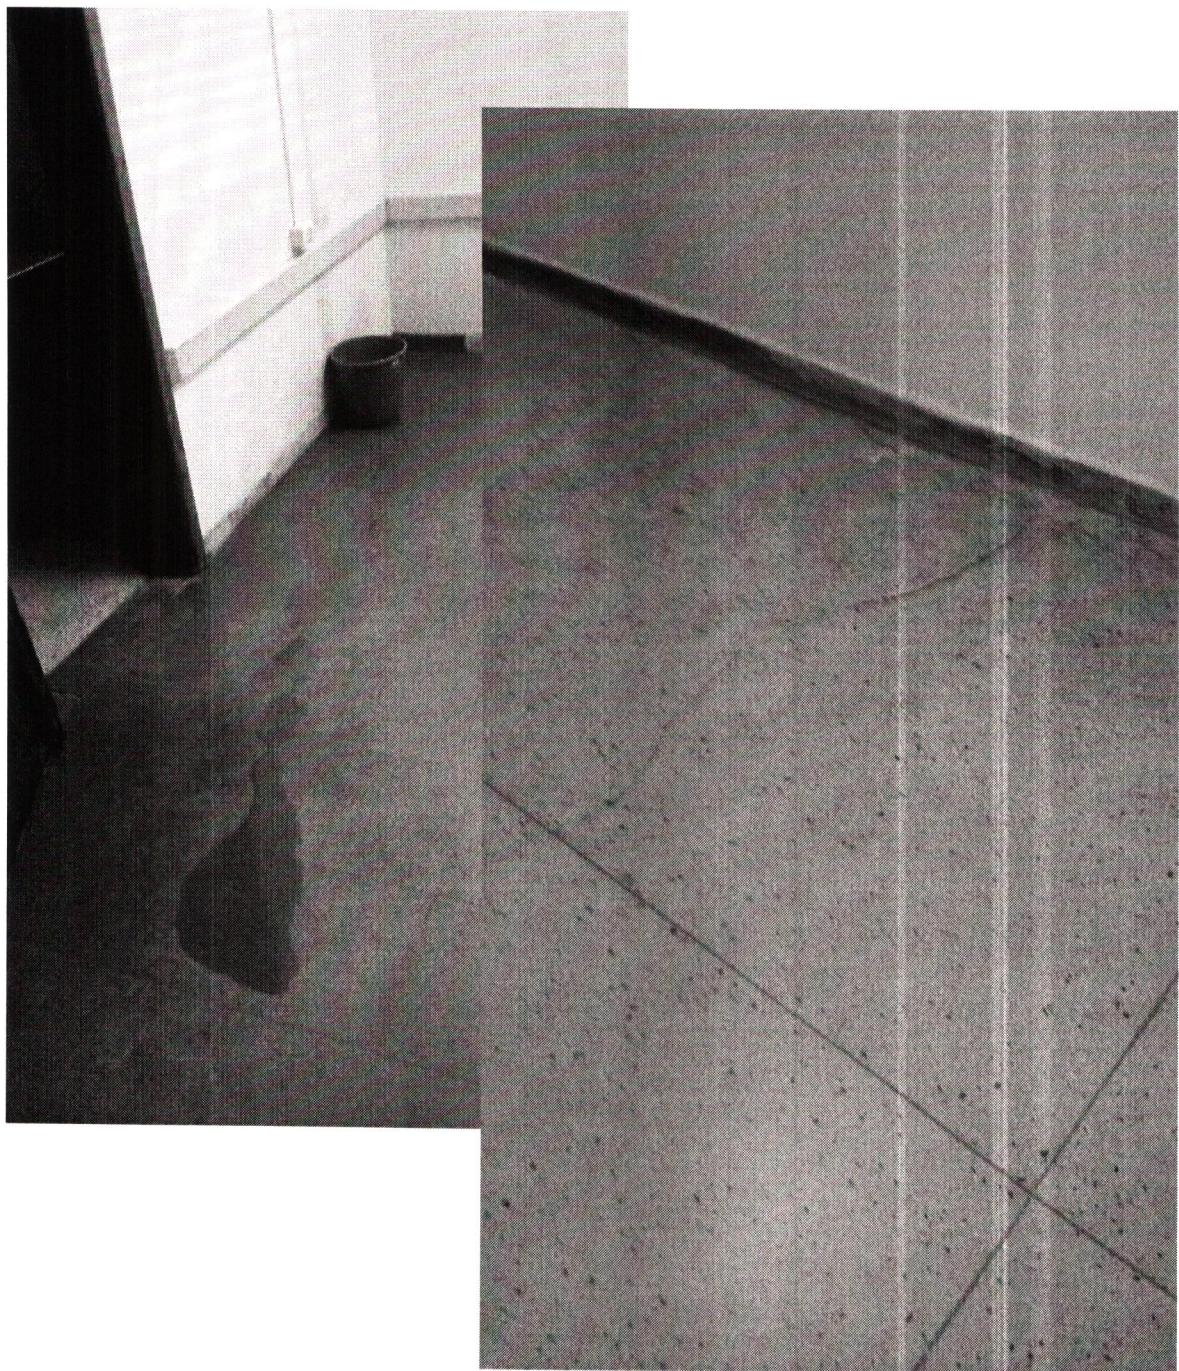
- O piso está todo esburacado e com trincas por toda parte
- o reboco das paredes está todo contaminado com a umidade está caindo aos poucos.
- As paredes e teto necessitam de uma correção e pintura nova.

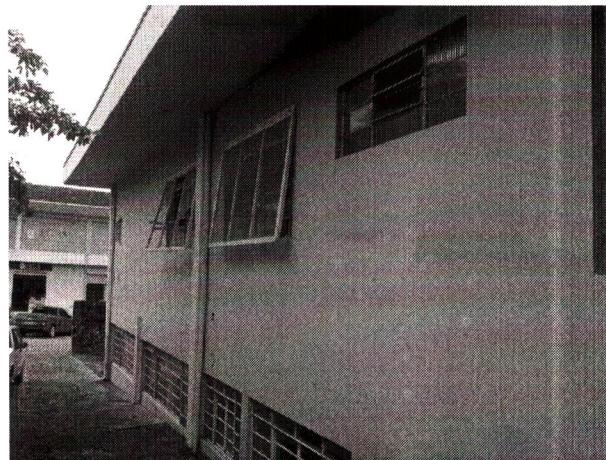
Foto 03 – Vista das telas de proteção rompidas pela ação de vandalismo.

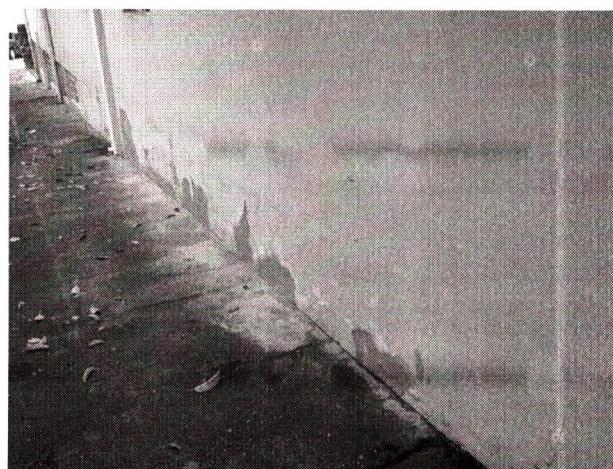
Foto 04 – Pintura deteriorada pela ação de umidade local.

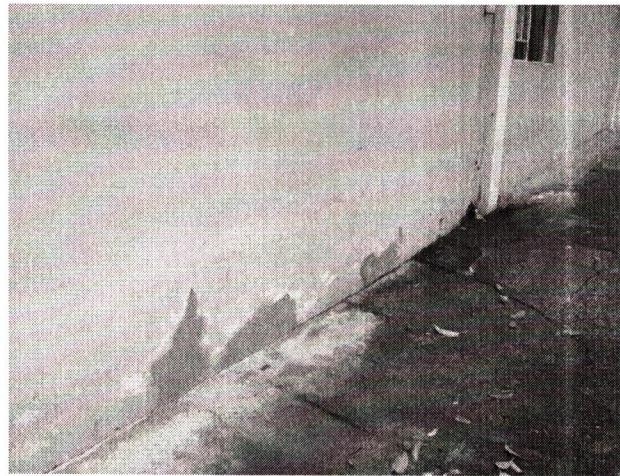
Foto 05 – Recuperação provisória do revestimento externo pela ação das águas pluviais.

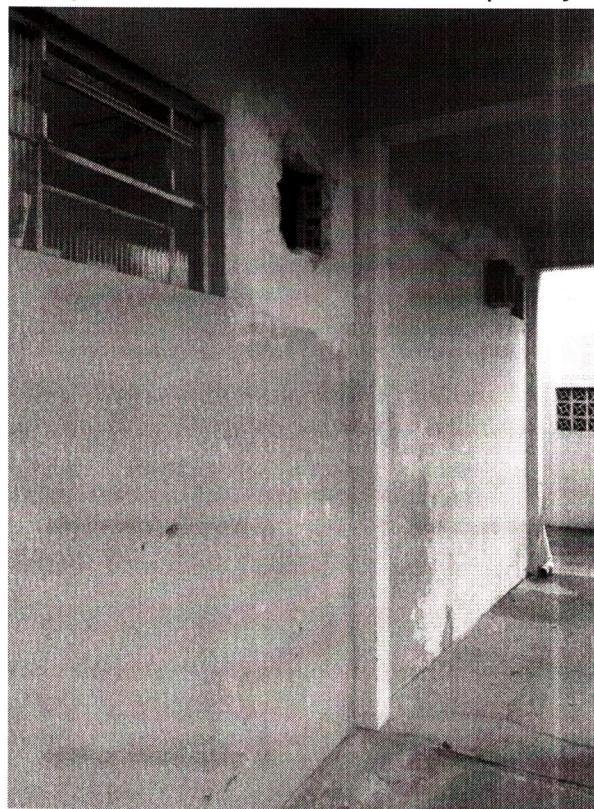
Foto 06 - Mal estado de conservação das fachadas externas.

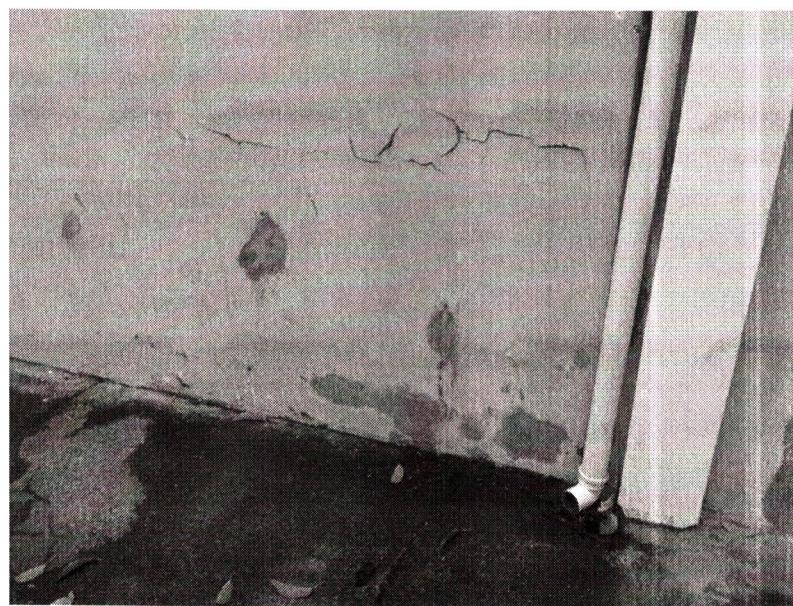
Foto 07 – Deterioração do reboco e pintura da fachada externa.

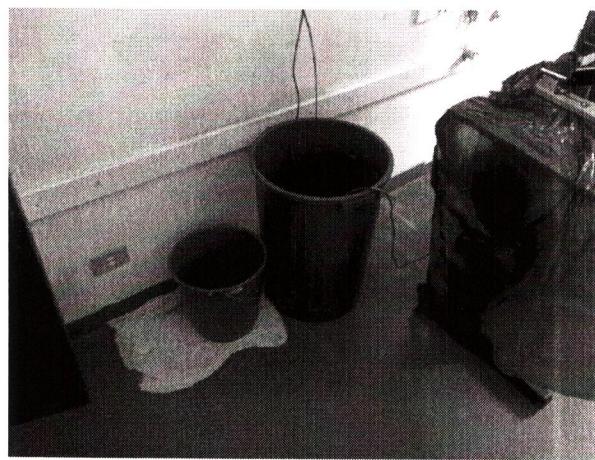
Foto 08 – Presença de goteiras e manchas de umidade nas salas de trabalho.

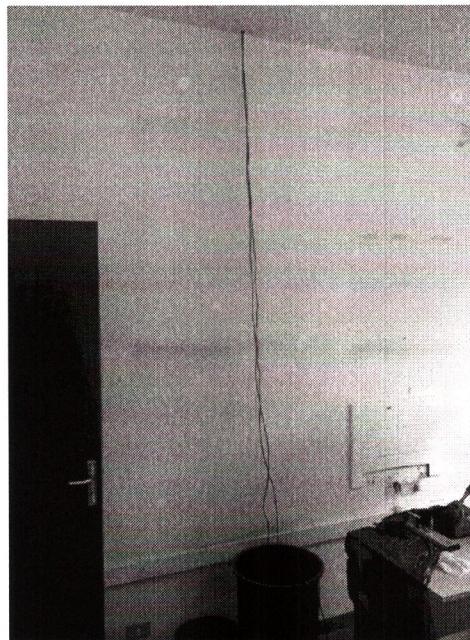
Foto 09 – Entrada de águas pluviais pela fiação de lógica.

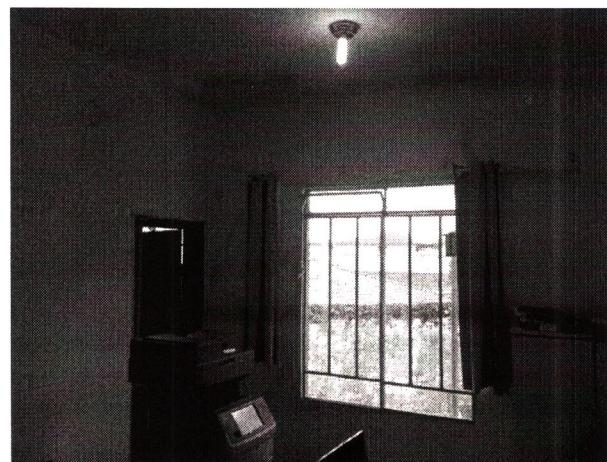
Foto 10 – Vista de parede interna com manchas de umidade.

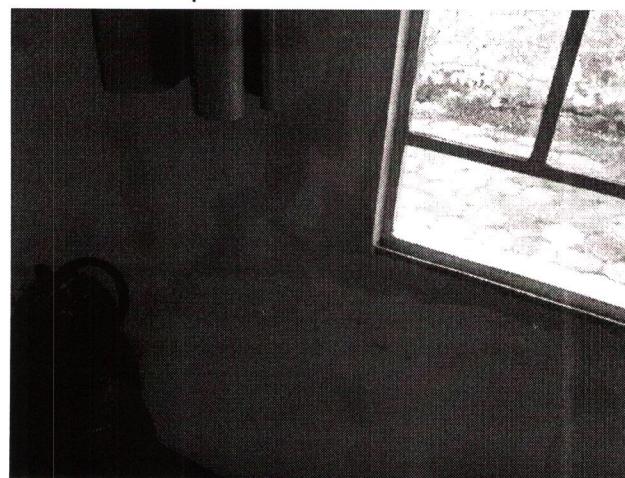
Foto 11 – Detalhe da infiltração de águas pluviais entrando pelas esquadrias e paredes.

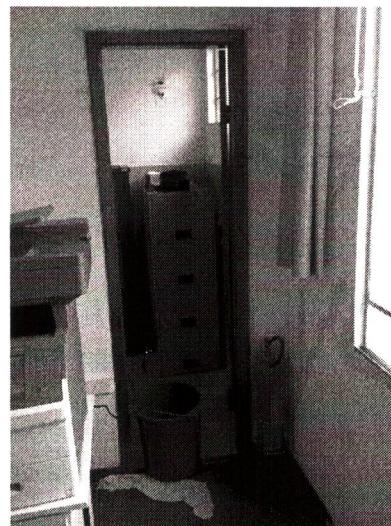
Foto 13 – Infiltrações de águas
pluviais nas portas das salas de
arquivamento de materiais.

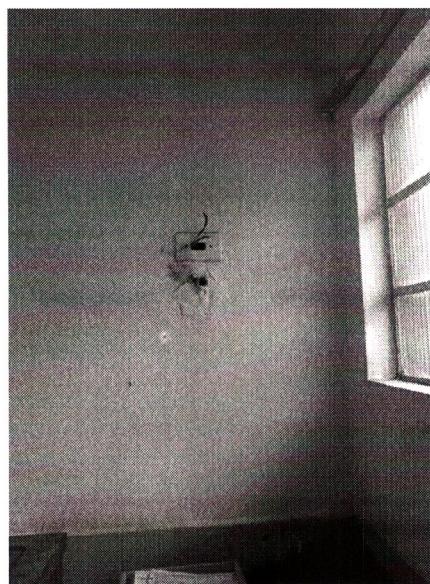
Foto 15 – Falta de chuveiro elétrico e presença de infiltrações nas paredes.

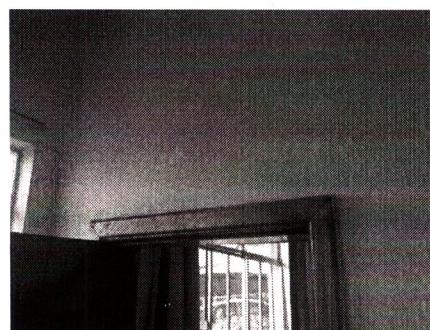
Foto 16 – Presença de umidade junto às portas internas pelo encharcamento da laje de cobertura.

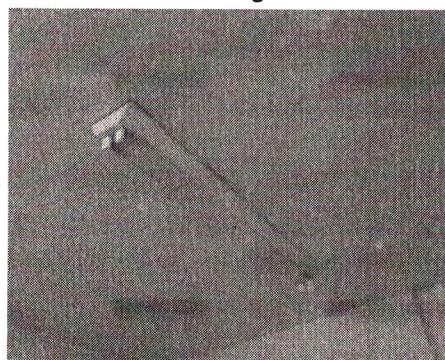
Foto 20 – Detalhe de luminária sem lâmpadas pela entrada de águas pluviais nas luminárias.

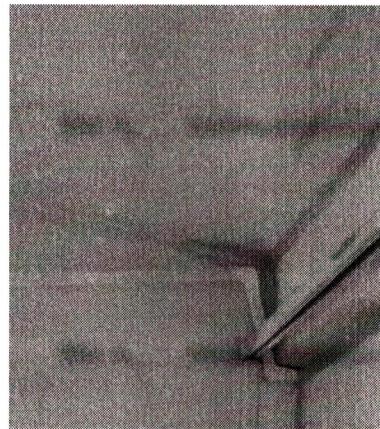
Foto 21 – Manchas de umidade generalizada por toda a laje de cobertura.

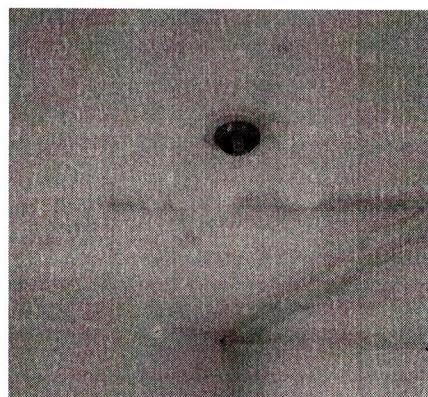
Foto 22 – Entrada de águas pluviais pelas luminárias elétricas.

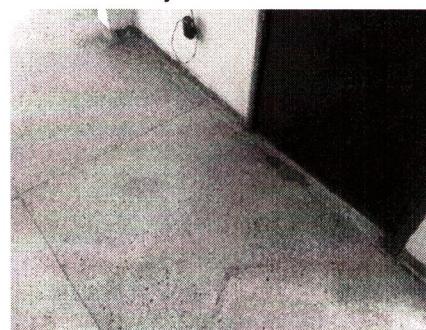
**Foto 25 – Trincas no piso de grani-
tina do corredor.**

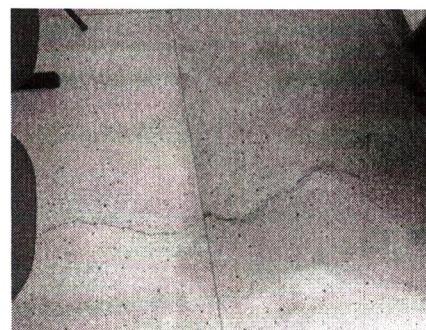
**Foto 26 – Recalque do piso de
granitina com trincamento.**

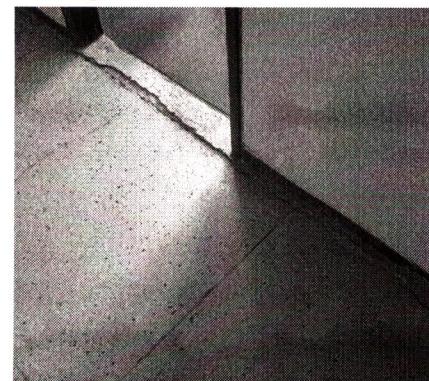
**Foto 27 – Desnível e quebra do
piso de granitina.**

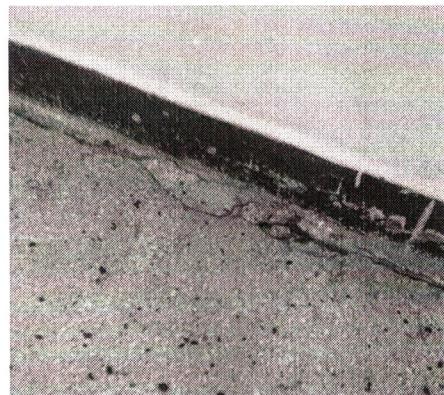
Foto 28 – Detalhe do piso recalado e trincado junto à parede.

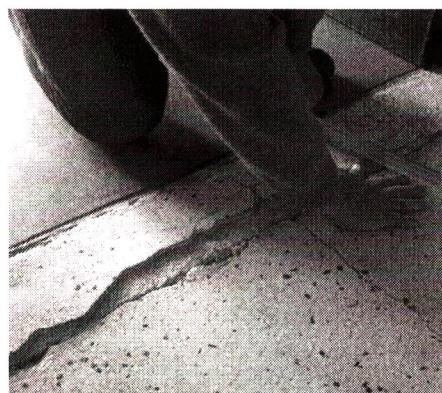
Foto 29 – Detalhe do desnível entre a sala e o corredor.

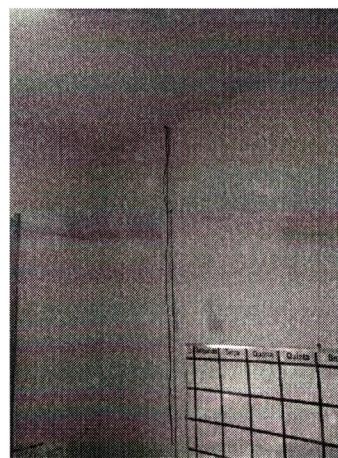
**Foto 31 – Detalhe da umidade
descendo pela fiação elétrica.**

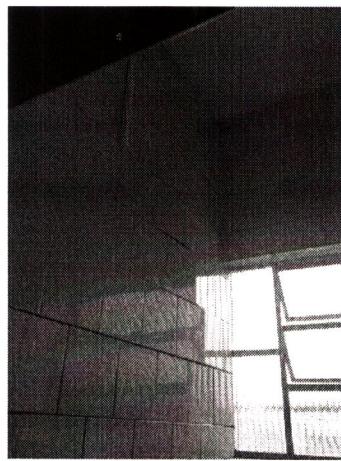
Foto 34 – Estufamento e descolamento de cerâmica junto à rede do banheiro.

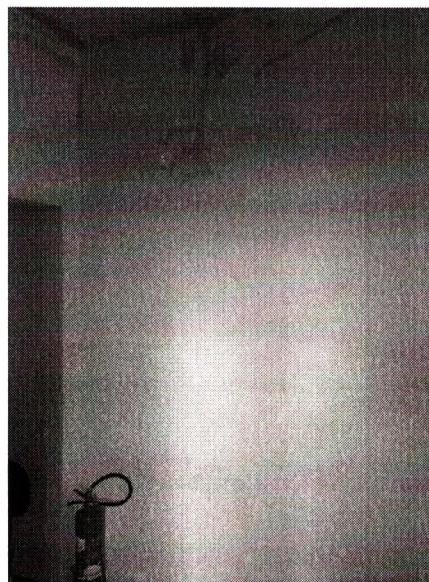
**Foto 36 – Descida de umidade
junto às paredes internas.**

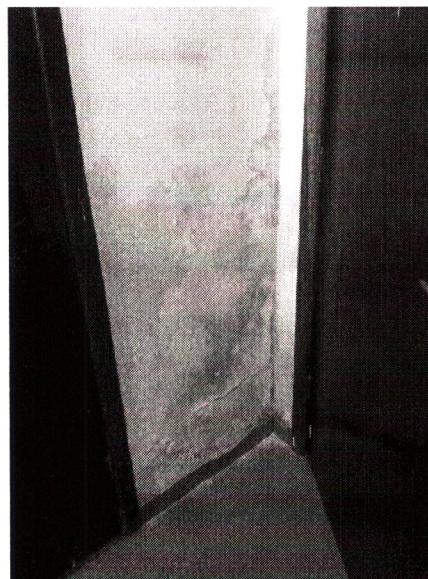
**Foto 40 – Detalhe do ataque de
fungos (mofo) nas salas inter-
nas pela umidade.**

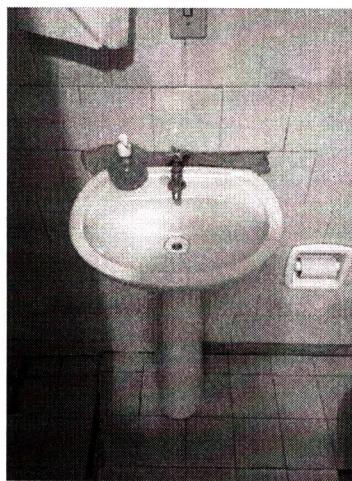
Foto 45 – Presença de umidade
junto às pias e soltura dos re-
vestimentos cerâmicos.

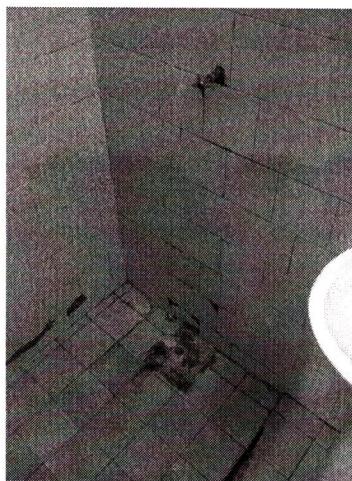
Foto 46 – Umidade atrás das ce-
râmicas nos Box dos chuveiros.

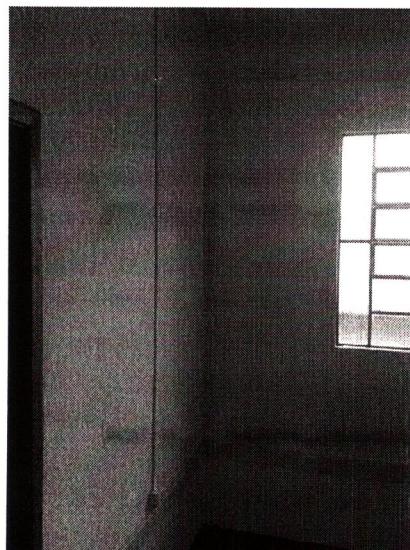
Foto 50 – Paredes umedecidas pela ação das águas pluviais.

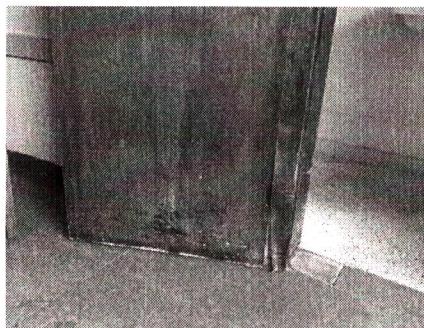
Foto 51 – Deterioração de portas e esquadrias de madeira pela ação das águas das chuvas.

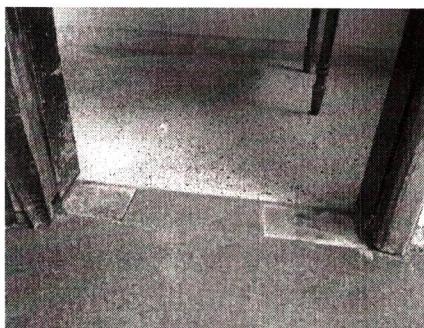
Foto 52 – Soltura do paviflex nos locais onde há presença de goteiras.

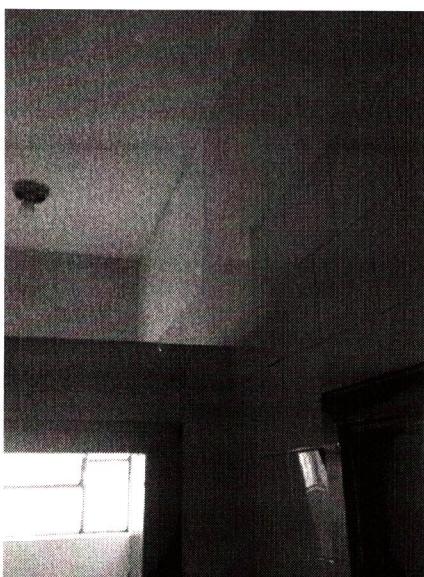
Foto 53 – Estufamento de revestimento cerâmico nos banheiros com partes já emassadas.

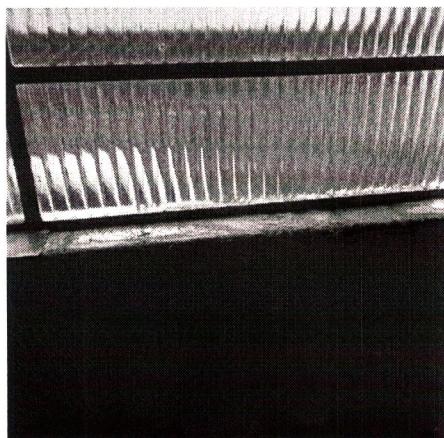
**Foto 54 – Deterioração de soleira
sobre esquadria de janela.**

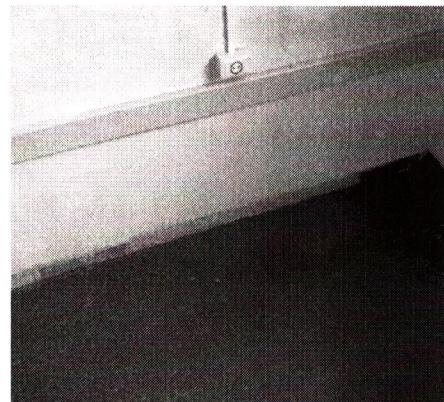
**Foto 56 – Soltura de rodapés em
Paviflex sobre paredes laterais.**

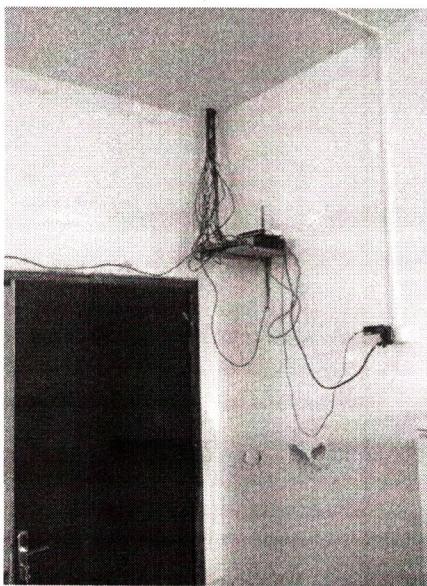
Foto 58 – Ação das águas das chuvas sobre os equipamentos de transmissão de dados.

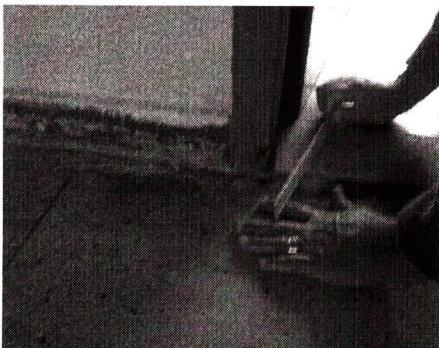
Foto 59 – Detalhe do recalque do piso do corredor interno ao lado das salas de trabalho.

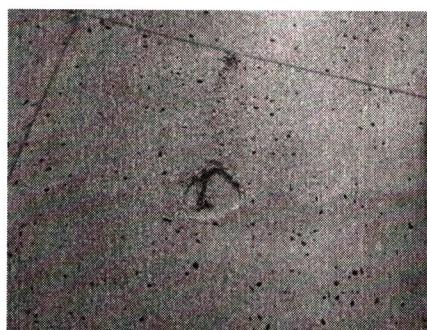
Foto 65 – Deterioração dos pisos do corredor (soltura da granitina).

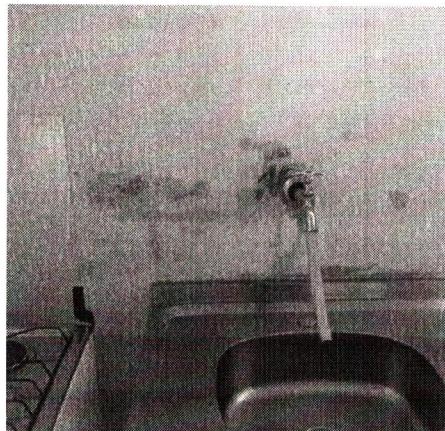
Foto 66 – Detalhe de umidade
junto ao ponto de água fria na
cozinha e umidade vindo das
paredes externas.

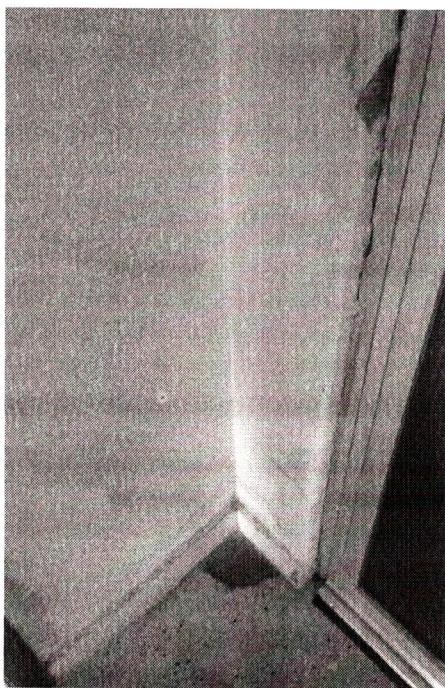
Foto 67 – Soltura do reboco e calfi-
no devido às infiltrações das
águas pluviais.

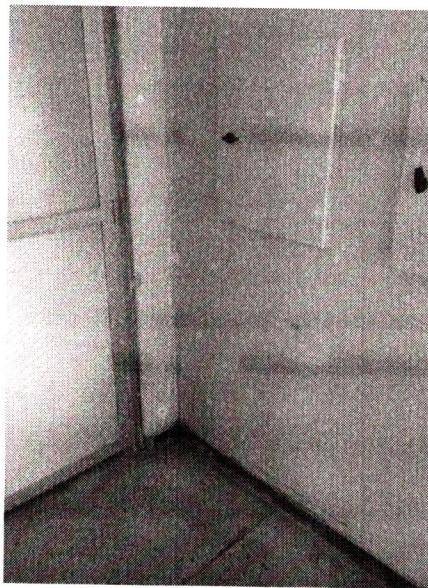
Foto 68 – Presença de umidade
junto ao QD interno no corredor
principal.
