LAUDO PRÉDIO HOSPITAL HIPÓLITO E AMÉLIA ALVES DE ARAÚJO LAPA – PR

LAUDO TÉCNICO DO PRÉDIO EM QUE A VIGILÂNCIA SANITÁRIA ESTÁ EXERCENDO SUAS FUNÇÕES

Parecer Técnico no. 006/2018 - Secretaria de Obras, Urbanismo, Planejamento e Transportes

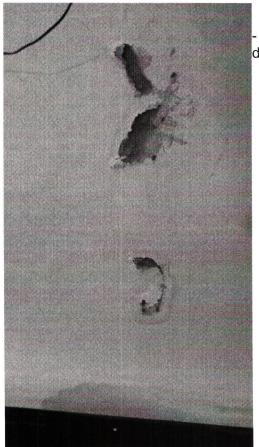
- As paredes e teto do Hall de entrada está todo coberto por fungo e bolor. (vide fotos)

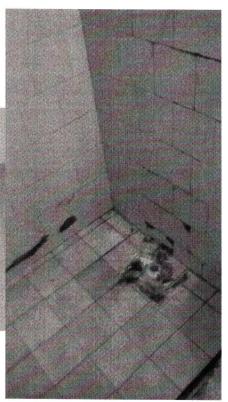
- o revestimento cerâmico está se soltando e caindo. (vide fotos)

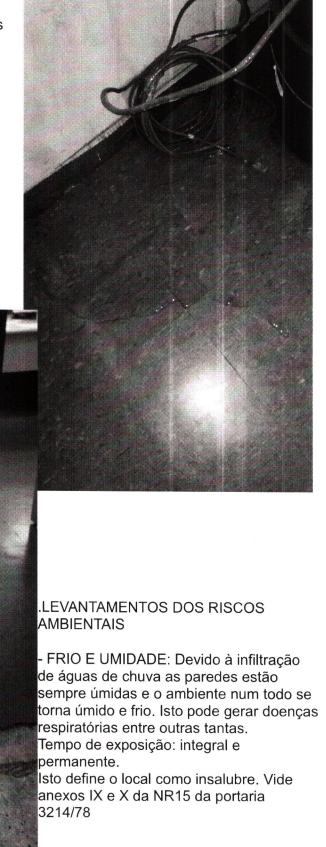
- Corre-se o risco de um curto circuito na fiação sobre a laje e também nas paredes devido à infiltração de água da chuva.

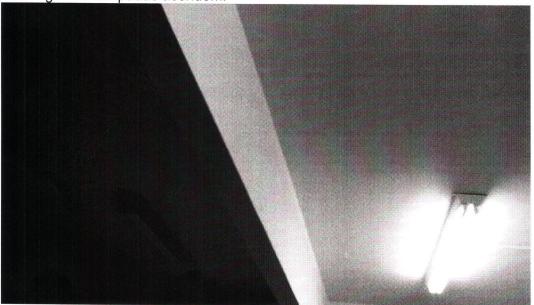
Somente algumas lâmpadas acendem.

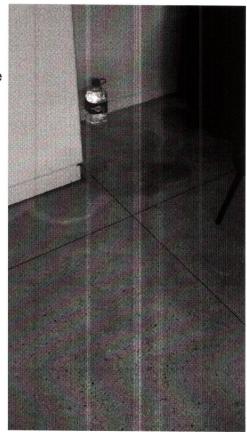
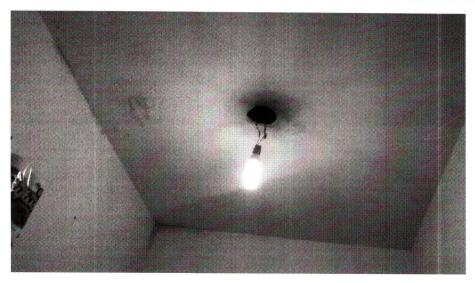
- Metade das lâmpadas existentes não funcionam
- Os interruptores e tomadas são obsoletos e em péssimas condições de uso.
- A fiação em grande parte está exposta (internet e elétrica).

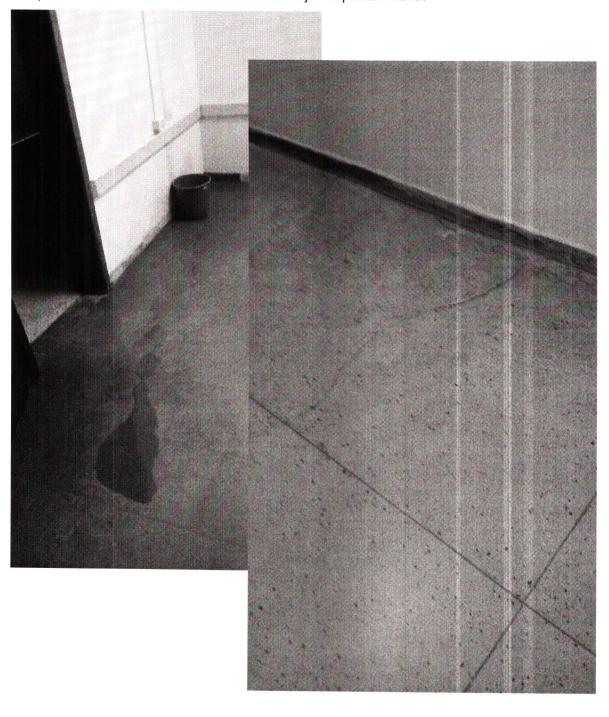
- O piso está todo esburacado e com trincas por toda parte
 o reboco das paredes está todo contaminado com a umidade está caindo aos poucos.
 As paredes e teto necessitam de uma correção e pintura nova.

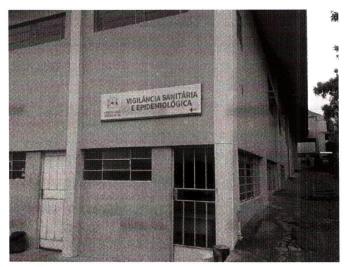
Foto 02 - Entrada principal do imóvel pela Rua Hipólito Alves Araújo.

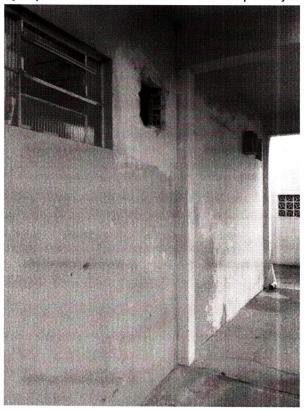
Foto 06 - Mal estado de conservação das fachadas externas.

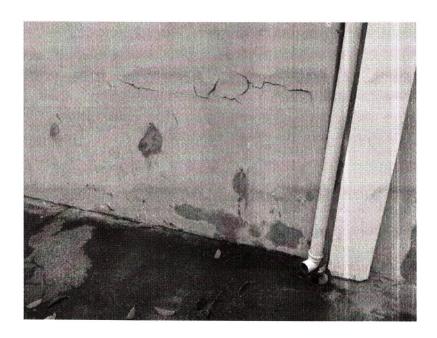
Foto 07 - Deterioração do reboco e pintura da fachada externa.
