Ofício nº 134/2020 - GAB

Em vista ao ofício nº 108/2020, onde solicita informações e esclarecimentos sobre o Projeto de Lei nº 14/2020 sobre abertura de Crédito Especial em que requer explicações com relação a prestação de contas do convênio do Parque Linear do Município, segue detalhadamente essas informações.

## CONVÊNIO 01 - MINISTÉRIO DO TURISMO -

RELATÓRIO DE VISTORIA

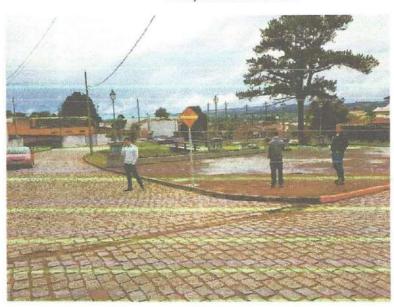
Figura 1 – Execução de obras de infraestrutura turística na Lapa- Paraná.

Visão geral da praça executada, cabe observar os postes dentro do padrão.

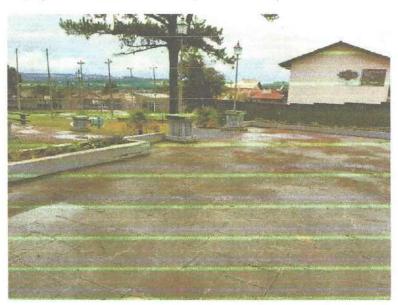
Figura 2 – Execução de obras de infraestrutura turística na Lapa- Paraná. Detalhe do sistema de iluminação pública da praça

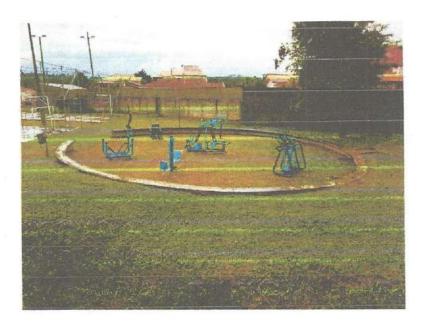
Figura 3 – Execução de obras de infraestrutura turística na Lapa- Paraná. Visão geral da academia pública da praça.

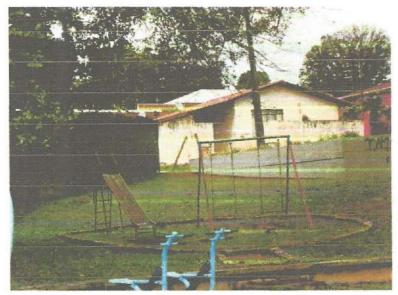
Figura 4 - Execução de obras de infraestrutura turística na Lapa- Paraná.

Vista geral da praça. Observa-se ao fundo o espaço destinado ao playground, que se encontra subutilizado em função dos poucos brinquedos instalados, cabe observar que existem menos brinquedos do que na última vistoria.

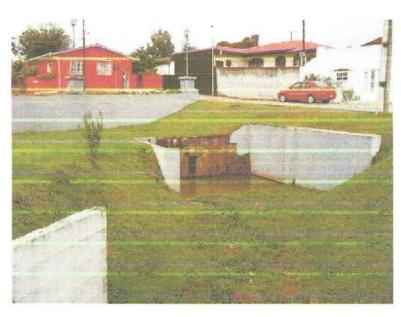
Figura 11 - Execução de obras de infraestrutura turística na Lapa- Paraná.

Vista geral da praça. Observa-se ao fundo a vista da antiga fonte de cantaria.

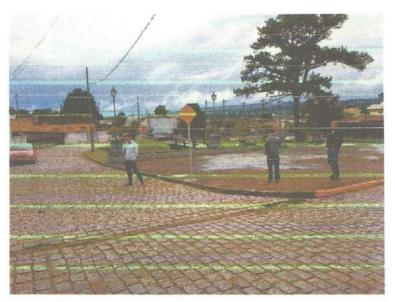
Figura 14- Execução de obras de infraestrutura turística na Lapa- Paraná. Vista geral da praça. Observa-se o detalhe do piso implantado na praça, localizada no centro histórico da cidade.

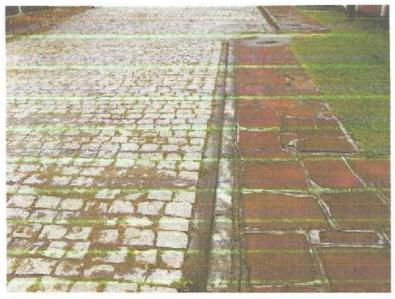
Figura 19 - Execução de obras de infraestrutura turística na Lapa- Paraná.

Vista geral da praça. Observa-se a borda da praça margeando a pista com o detalhe do piso implantado na praça, que é o mesmo localizado no centro histórico da cidade.

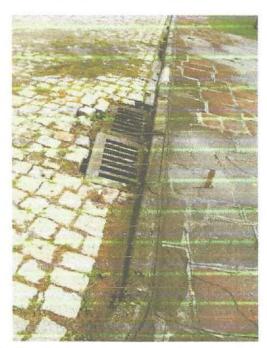
Figura 20 - Execução de obras de infraestrutura turística na Lapa- Paraná.

Vista geral da praça. Observa-se a borda da praça margeando a pista com o detalhe do piso implantado na praça, que é o mesmo localizado no centro histórico da cidade.

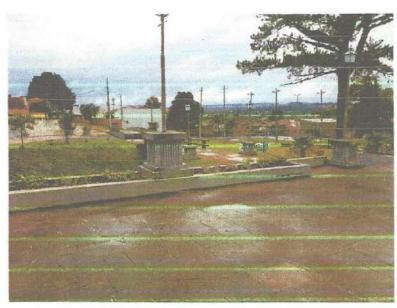
Figura 21 - Execução de obras de infraestrutura turística na Lapa- Paraná.

Vista geral da praça. Observa-se o detalhe da iluminação implantada na praça verifica-se seis postes modelo histórico e seis postes de iluminação das quadras poliesportivas.

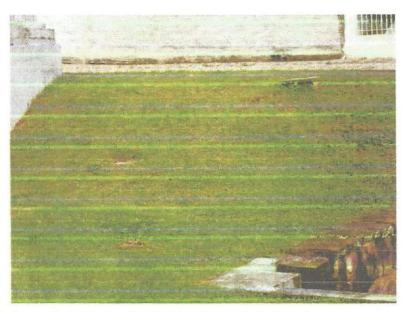
Figura 23 - Execução de obras de infraestrutura turística na Lapa- Paraná.

Vista geral da praça. Observa-se a presença de invasoras no gramado o que pode ocasionar danos ao mesmo.

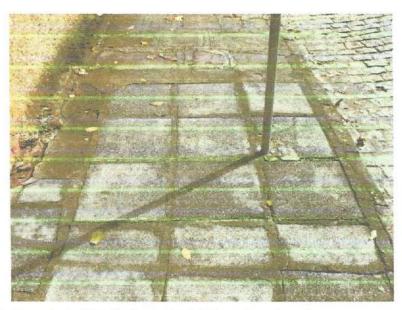
Figura 23 – Execução de obras de infraestrutura turística na Lapa- Paraná.

Vista geral da ligação entre a praça e o parque linear: Observa-se o calçamento.

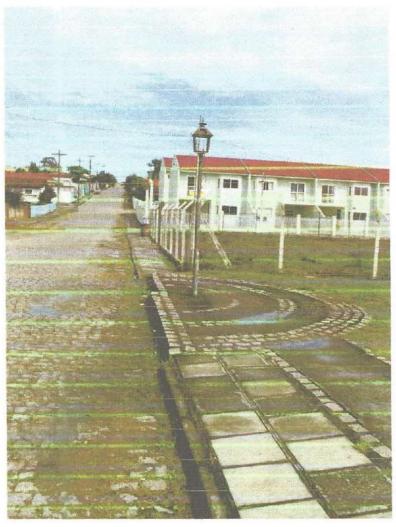
Figura 32 - Execução de obras de infraestrutura turística na Lapa- Paraná.

Vista geral da ligação entre a praça e o parque linear. Observa-se o fim do calçamento e inicio do Parque Linear. Presença de poste no modelo do convênio, entretanto sem funcionalidade.

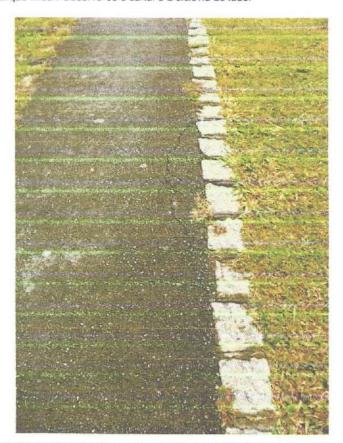
Figura 34 – Execução de obras de infraestrutura turística na Lapa- Paraná. Vista geral do parque linear: Observa-se a ciclovia com fissuras no CBUQ.

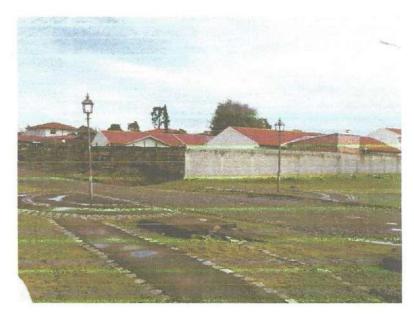
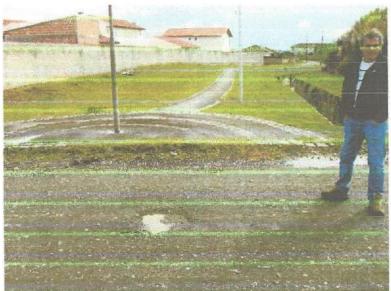
Figuras 35 e 36 - Execução de obras de infraestrutura turística na Lapa- Paraná.

Vista geral do parque linear: Observa-se a micro praça com intersecção com uma avenida, verifica-se que os postes do modelo do convênio não estão funcionais, se, as respectivas lanternas com presença de vandalismo.

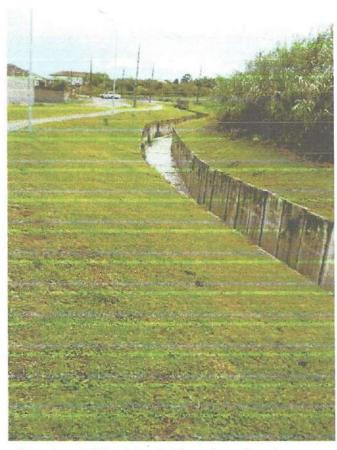
Figura 37 - Execução de obras de infraestrutura turística na Lapa- Paraná. Vista geral do parque linear: Observa-se o canal e a ciclovia, entretanto a parte de paisagismo arbóreo està inexistente e o gramado apresenta espécies invasoras.

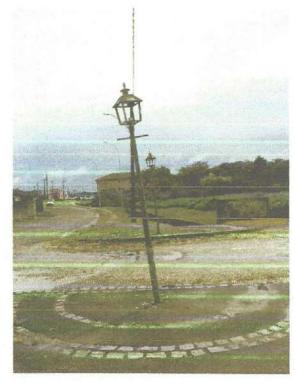
Vista geral do parque linear: Observa-se um ponto de passagem. E a parte de paisagismo arbóreo está inexistente e o gramado apresenta espécies invasoras.

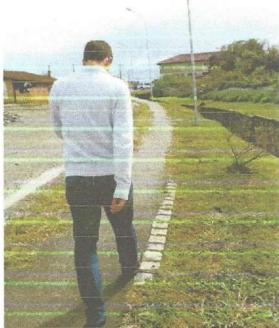
Figura 42 – Execução de obras de infraestrutura turística na Lapa- Paraná.

Vista geral do parque linear; Observa-se a ciclovia com ausência das bordas.

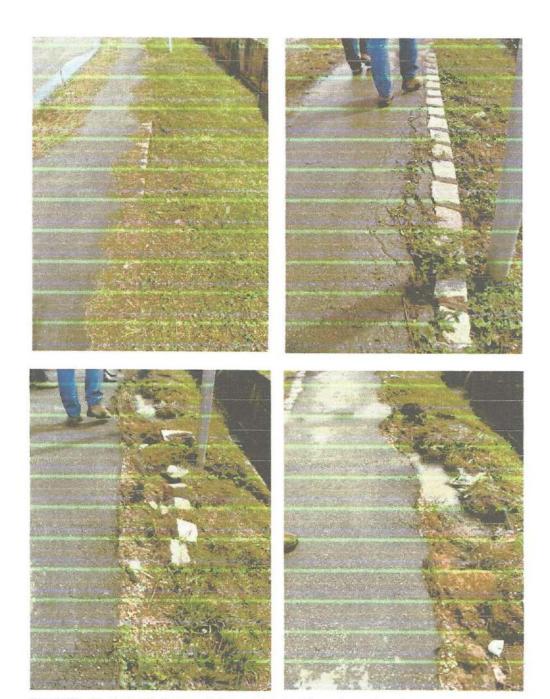
Figura 43 a 46 - Execução de obras de infraestrutura turística na Lapa- Paraná.

Vista geral do parque linear: Observa-se a ciclovia com ponto de escorregamento causando danos a ciclovia.

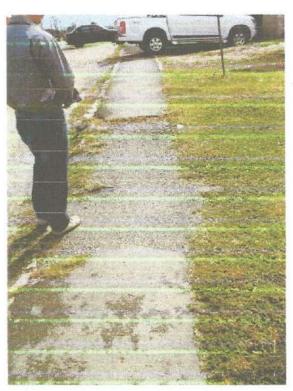
Figura 47 - Execução de obras de infraestrutura turística na Lapa- Paraná.

Vista geral do parque linear: Observa-se a ciclovia com ponto de interrupção do pavimento de CBUQ de aproximadamente 3 m.

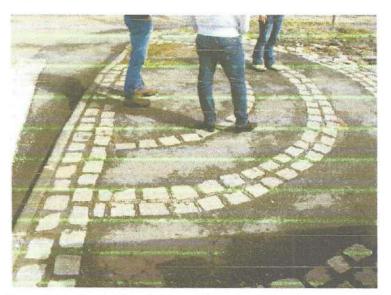
Figura 48 - Execução de obras de infraestrutura turística na Lapa- Paraná.

Vista geral do parque linear: Observa-se o ponto de passagem com uma avenida e verifica-se danos ao pavimento assim como um processo erosivo a estrutura.

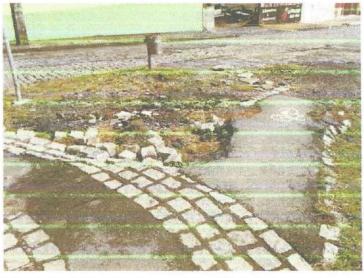
Figura 49 - Execução de obras de infraestrutura turística na Lapa- Paraná.

Vista geral do parque linear: Observa-se o ponto de passagem com uma avenida e verifica-se danos ao pavimento assim como um processo erosivo a estrutura.

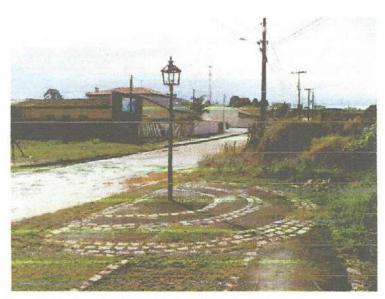
Figura 52 - Execução de obras de infraestrutura turística na Lapa- Paraná.

Vista geral do parque linear: Observa-se o ponto de passagem com uma avenida e verifica-se danos ao pavimento assim como invasão da vegetação a estrutura do ponto de passagem.

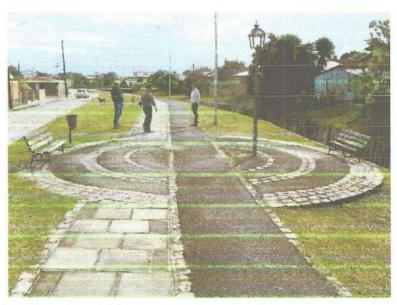
Figura 60 - Execução de obras de infraestrutura turística na Lapa- Paraná.

Vista geral da pista de Cooper/ciclovia. Detalhes da mini praça com bancos em péssimo estado de manutenção e poste não funcional. É possível observar o novo sistema de iluminação com postes fora do padrão do Termo de Referência.

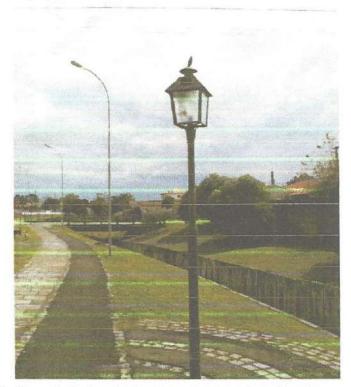
Figuras 61 e 62 – Execução de obras de infraestrutura turística na Lapa- Paraná.

Vista geral da pista de Cooper/ciclovia. Detalhes da mini praça com postes no padrão do convênio a frente e não funcional e os postes instalados posteriormente no novo padrão adotado.

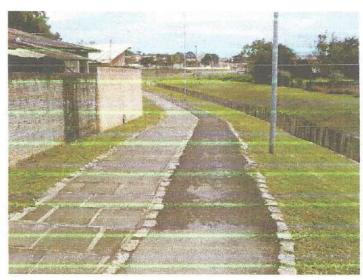
Figuras 64 - Execução de obras de infraestrutura turística na Lapa- Paraná.

Vista geral da pista de Cooper/ciclovia. Observa-se a ciclovia ainda com microfissuras e presença de vegetação sobre o CBUQ. Ao lado pode ser observado o canal.

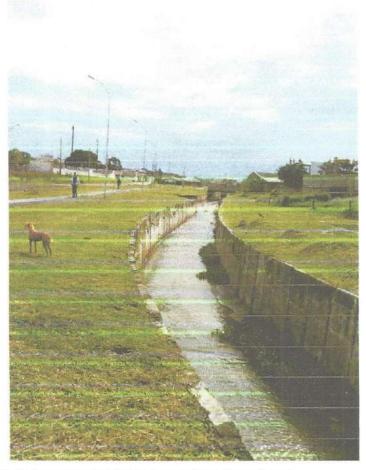
Figura 67 - Execução de obras de infraestrutura turística na Lapa- Paraná.

Vista geral da ação de canalização do curso d'água quer margeia todo o sitio onde a obra se encontra o parque linear. Observa-se o início do trecho canalizado pelo Ministério do Turismo.

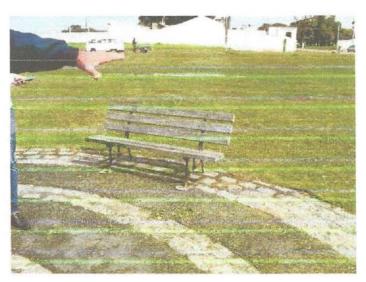
Figura 77 - Execução de obras de infraestrutura turística na Lapa- Paraná.

Vista geral do parque linear: Observa-se mini praça com o banco de acordo com as características do convênio.

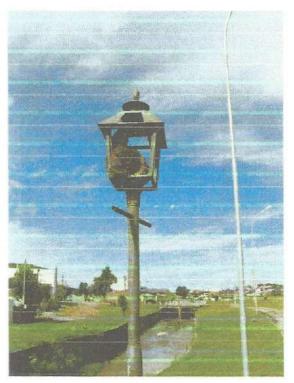
Figura 78 - Execução de obras de infraestrutura turística na Lapa- Paraná.

Vista geral do parque linear: Observa-se mini praça com poste dentro das especificações do convênio sem sua lanterna e os outros postes sem a especificações do convênio. Ao fundo pode ser observado o canal com presença de material e vegetação.

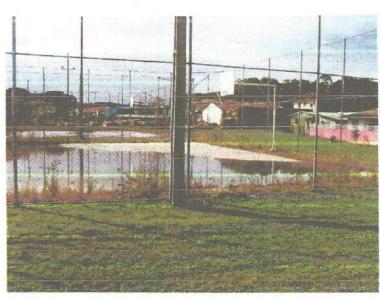
Figura 97 - Execução de obras de infraestrutura turística na Lapa- Paraná

Vista geral do parque linear: A quadra, observada na figura, apresenta acumulo de água e falta de traves, vegetação em local o qual deveria ser piso.

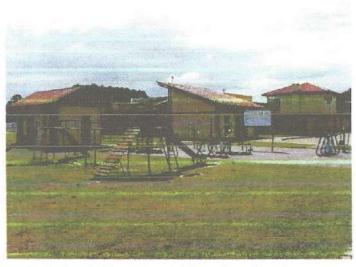
Figura 104 – Execução de obras de infraestrutura turística na Lapa- Paraná. Vista ao fundo do banheiro público e da administração do parque linear, a frente temos o playground e a academia comunitária.

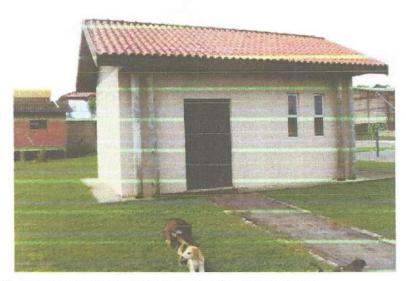
Figura 115 - Execução de obras de infraestrutura turística na Lapa- Paraná.

Detalhe da edificação onde foi instalada a administração do parque, pintura externa executada e a parte interna não foi possível verificar pois a edificação encontrava-se fechada.

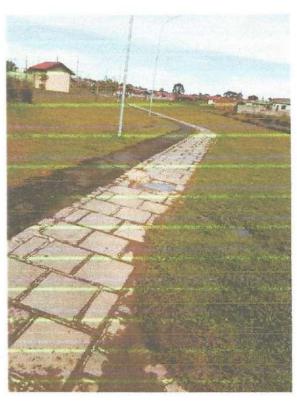
Figura 118 - Execução de obras de infraestrutura turística na Lapa- Paraná.

Vista geral de trecho do parque, com destaque para a pista de Cooper e a ciclovia, que apesar de estarem em mesmo nível possuem tratamentos diferenciados (pista de Cooper em blocos de concreto e ciclovia em asfalto).

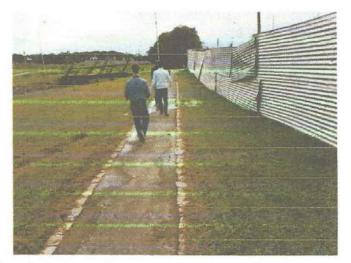
Figura 119 - Execução de obras de infraestrutura turística na Lapa- Paraná. Vista geral de trecho do parque, com destaque para a ciclovia, que apresenta microfissuras e ao lado da pista podemos verificar um tapume de obra sendo executado por um contrato de repasse entre este Ministério e a prefeitura.

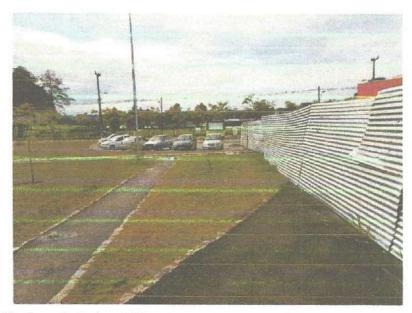
Figura 122 - Execução de obras de infraestrutura turística na Lapa- Paraná.

Detalhe da pista de coopere e da entrada do parque, que está em reforma, ao fundo temos o estacionamento executado com piso Inter travado.

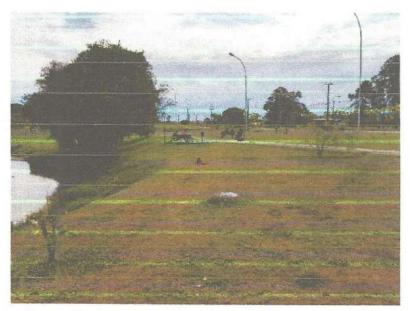
Figura 123 – Execução de obras de infraestrutura turística na Lapa- Paraná. Visão marginal do lago artificial com mini praça ao fundo.

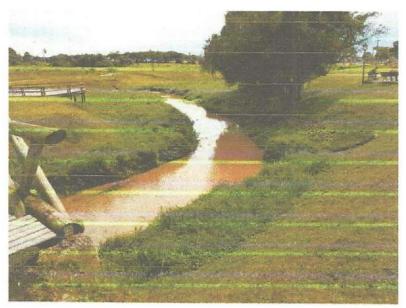
Figura 124 – Execução de obras de infraestrutura turística na Lapa- Paraná.

Visão do lago artificial com forte presença de assoreamento (não é mais um lago).

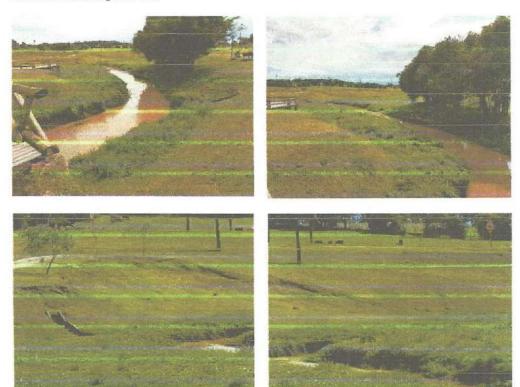
Figuras 126 a 129 - Execução de obras de infraestrutura turística na Lapa- Paraná.

Visão do lago artificial, presença de material carreado o qual causou o assoreamento do lago artificial e escorregamento de parte da sua margem, recomenda-se retirar o ponto de origem do "Ron off".

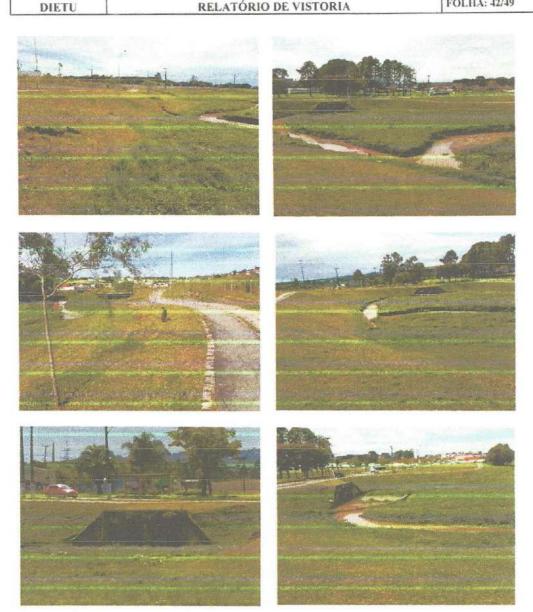
Figuras 130 a 135 - Execução de obras de infraestrutura turística na Lapa- Paraná.

Visão do lago artificial, presença de material carreado o qual causou o assoreamento do lago artificial e escorregamento de parte da sua margem recomenda-se retirar o ponto de origem do Ron off. Também pode ser observado nas figuras 134 e 135 o vertedouro e a barragem de contenção para formação do lago, verifica-se assoreamento até a cota da barragem.

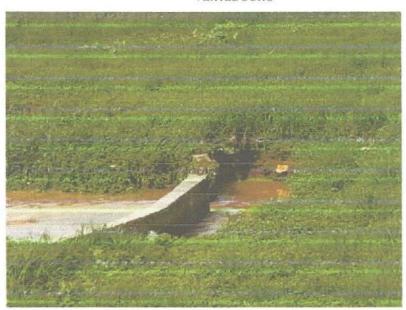
Figura 136 - Execução de obras de infraestrutura turistica na Lapa- Paraná.

Visão do lago artificial, a barragem de contenção do lago foi danificada com o objetivo de minimizar o processo de assoreamento.

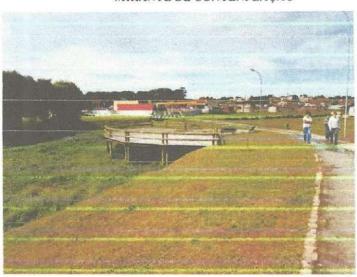
Figura 139 – Execução de obras de infraestrutura turística na Lapa- Paraná. Vista do mirante de contemplação.

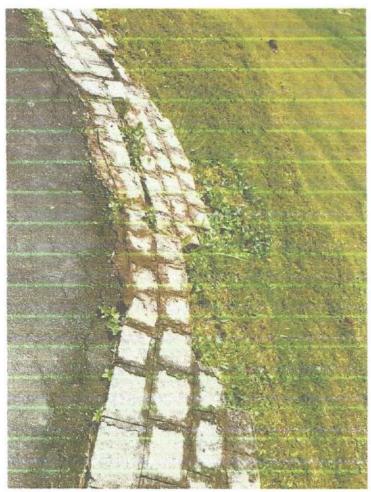
Figuras 140 a 143 - Execução de obras de infraestrutura turística na Lapa- Paraná.

Vista do mirante de contemplação instalado na beira do lago. No primeiro plano observa-se a incidência de pequenos escorregamentos, que podem assorear ainda mais o lago e danificar a ciclovia como pode ser observado na figura 143.

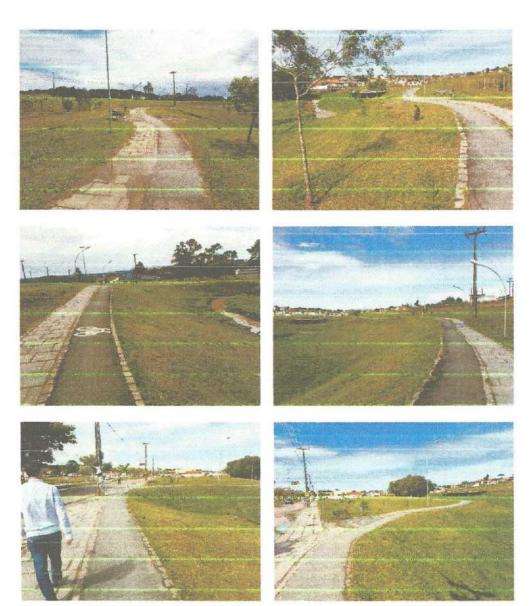
Figuras 144 a 149 - Execução de obras de infraestrutura turística na Lapa- Paraná.

Vista da pista Cooper/ciclovia envolta do lago artificial. A pista apresenta bom estado de conservação e as mini praças e os equipamentos encontram-se presentes e funcionais neste trecho.

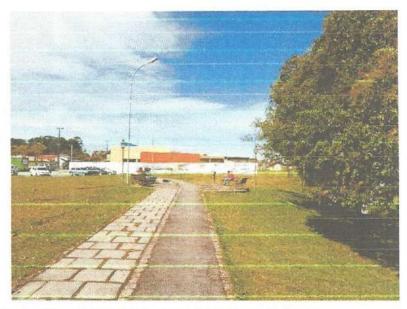
Figura 150 - Execução de obras de infraestrutura turística na Lapa- Paraná.

Vista da pista Cooper/ciclovia envolta do lago artificial. A pista apresenta bom estado de conservação e as minipraças e os equipamentos encontram-se presentes e funcionais neste trecho como pode ser observado ao fundo a minipraça.

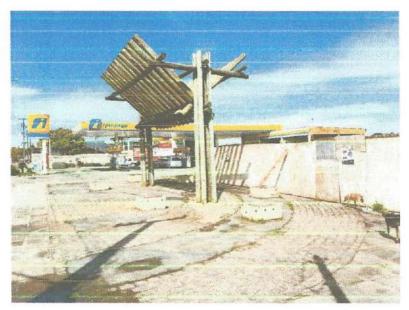
Figura 151 – Execução de obras de infraestrutura turística na Lapa- Paraná. Vista pórtico de acesso em troncos de eucalipto com 25 cm de diâmetro.

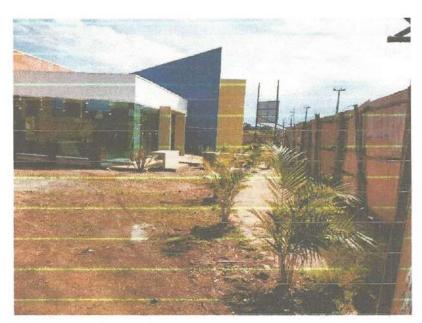
Figura 156 – Execução de obras de infraestrutura turística na Lapa- Paraná. Vista do calçamento e da nova obra sendo executada na entrada do parque.

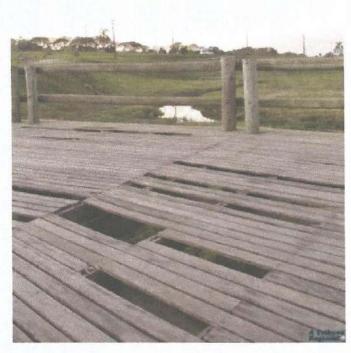
Decks com madeiras podres, falta de iluminação adequada, lago que acabou ficando assoreado... Enfim, após quase quatro anos da inauguração de uma das maiores obras de reurbanização da história da Lapa, o descaso da administração com o local continua.
