LAUDO
PRÉDIO HOSPITAL HIPÓLITO E AMÉLIA ALVES DE ARAÚJO
LAPA – PR

LAUDO TÉCNICO DO PRÉDIO EM QUE A VIGILÂNCIA SANITÁRIA ESTÁ EXERCENDO SUAS FUNÇÕES

Parecer Técnico no. 006/2018 – Secretaria de Obras, Urbanismo, Planejamento e Transportes

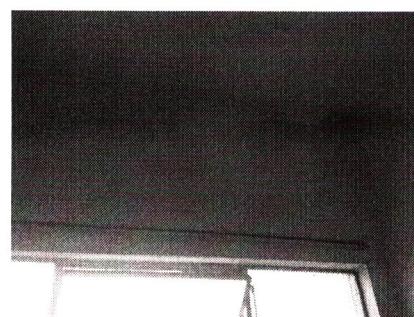
Foto 17 – Presença de umidade pelo encharcamento da laje de cobertura.

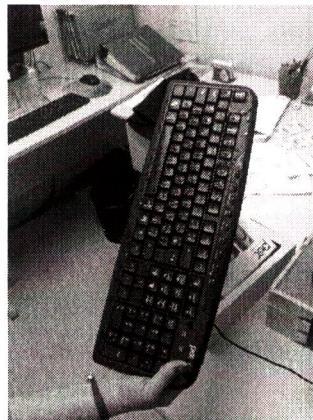
Foto 18 – Perda de material eletrônico pela entrada de água pelos eletrodutos.

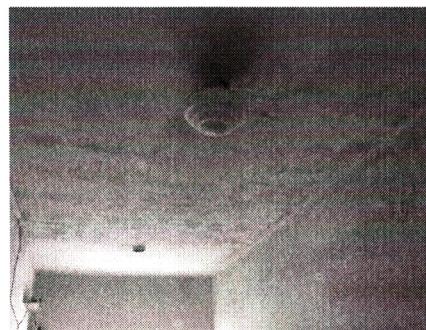
**Foto 24 – Detalhe da umidade vin-
do do excesso de água sobre a
laje de cobertura.**

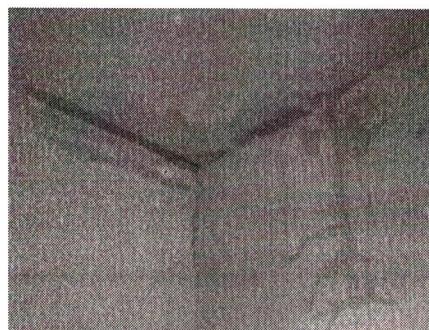
**Foto 37 – Umidade das paredes
internas junto à laje.**

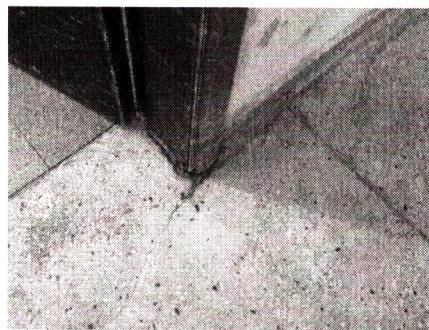
**Foto 38 – Descolamento e apo-
drescimento das esquadrias de
madeira devido à umidade.**

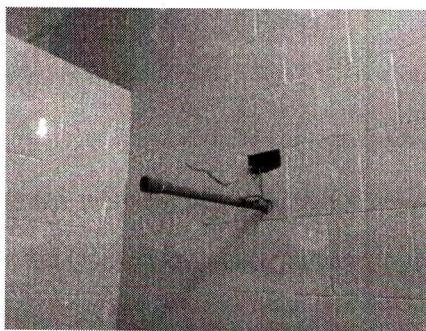
Foto 47 – Falta de chuveiro elétri-
co e fiação exposta.

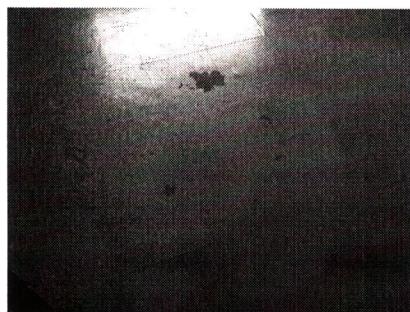
Foto 49 – Goteiras sobre piso recém seco nas salas de escritório.

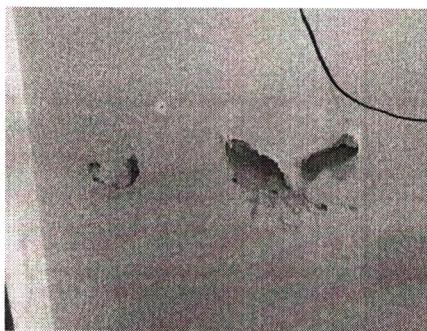
Foto 57 – Apodrecimento da alvenaria nas paredes laterais.

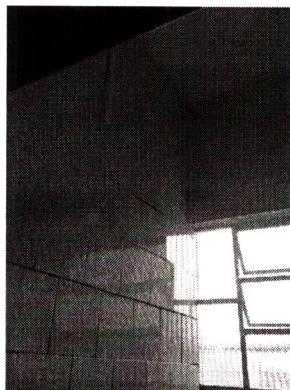
Foto 63 – Estufamento do revestimento cerâmico dos banheiros das salas de trabalho.
